# ESTUDIO PREVIO Y PROPUESTA DE ACTUACIÓN DE LA ERMITA DE SANTO DOMINGO EN LÉCERA (Zaragoza)

REALIZAR UN ESTUDIO PREVIO DEL EDIFICIO Y PRESENTAR UNA PROPUESTA DE ACTUACIÓN SOBRE LA PROBLEMÁTICA EXISTENTE EN LA ERMITA DE SANTO DOMINGO EN EL MUNICIPIO DE LÉCERA.

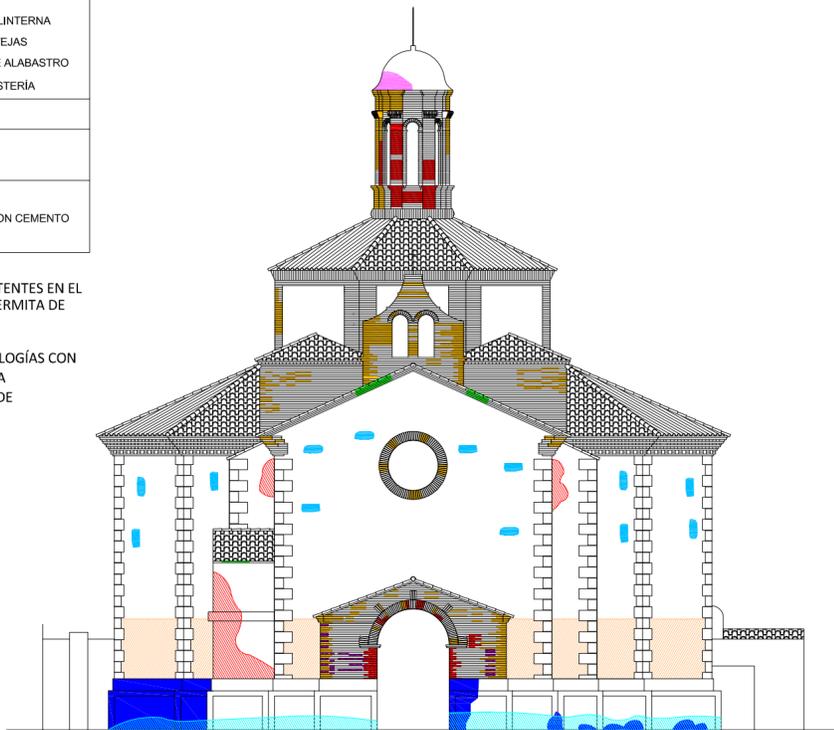
- DESCONCHAMIENTO DE MATERIAL
- PÉRDIDA DE MORTERO DE AGARRE
- EROSIÓN FÍSICA DEL LADRILLO
- DESPRENDIMIENTO COBERTURA LINTERNA
- DESPRENDIMIENTO DE ALERO Y TEJAS
- DESPRENDIMIENTO DE PIEZAS DE ALABASTRO
- INEXISTENCIA PIEZAS DE MAMPOSTERÍA
- GRIETAS O FRACTURACIONES
- MANCHAS SUPERFICIALES
- VEGETACIÓN
- MORTERO DE CEMENTO AÑADIDO
- REJUNTADO DE MAMPOSTERÍA CON CEMENTO
- HUECOS TAPIADOS

- ESTUDIO DE LAS PATOLOGÍAS EXISTENTES EN EL EXTERIOR Y EN EL INTERIOR DE LA ERMITA DE SANTO DOMINGO.
- ELABORACIÓN DE FICHAS DE PATOLOGÍAS CON LA DESCRIPCIÓN DEL PROBLEMA, LA LOCALIZACIÓN Y UNA PROPUESTA DE ACTUACIÓN.
