Autor: Ana Garrido Murugarren  
(Director: Juan Villarroya Gaudó)

Rehabilitación energética de un edificio de 1962 y reforma de sus viviendas con nueva distribución e instalaciones.

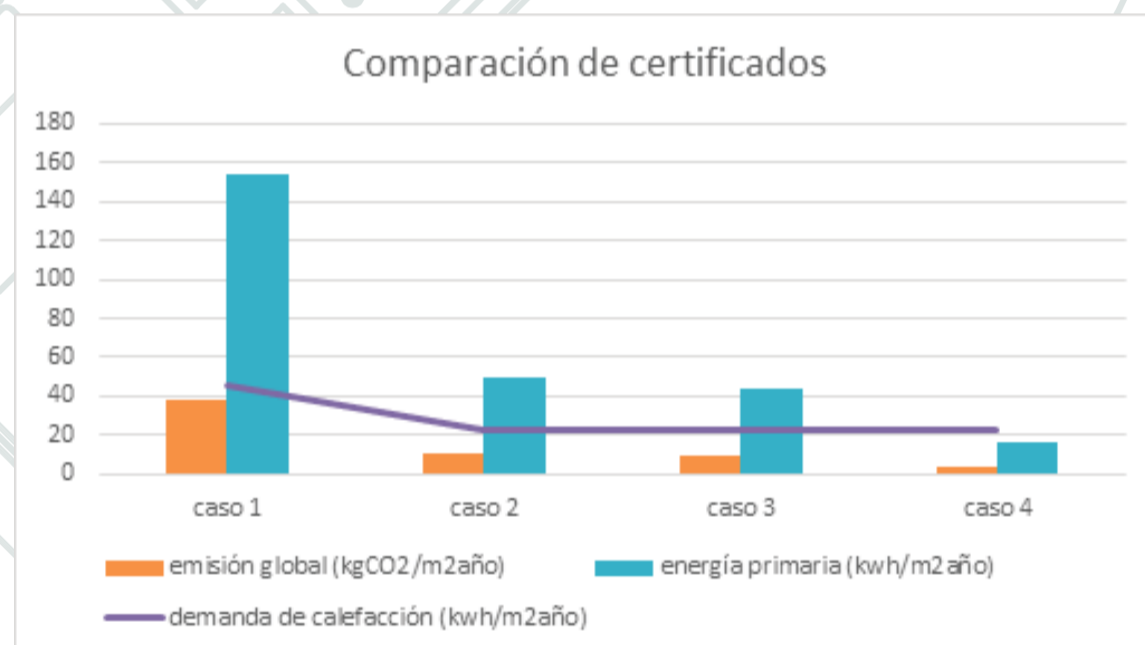
Realización del estudio energético con el programa Calener y comparación de resultados de las diferentes opciones:

Caso 1: Estado actual del edificio.

Caso 2: Mejora de la envolvente, instalación de placas solares y caldera convencional de gas natural.

Caso 3: Mejora de la envolvente, instalación de placas solares y caldera de condensación de gas natural.

Caso 4: Mejora de la envolvente, instalación de caldera de biomasa.
