# Renovación del desagüe de fondo del embalse de González Lacasa

NUM TFG: 424.18.16  
Julio 2018

Autor: *Cristina Abiol Laliena*  
(Director: Mónica Remacha Andrés)

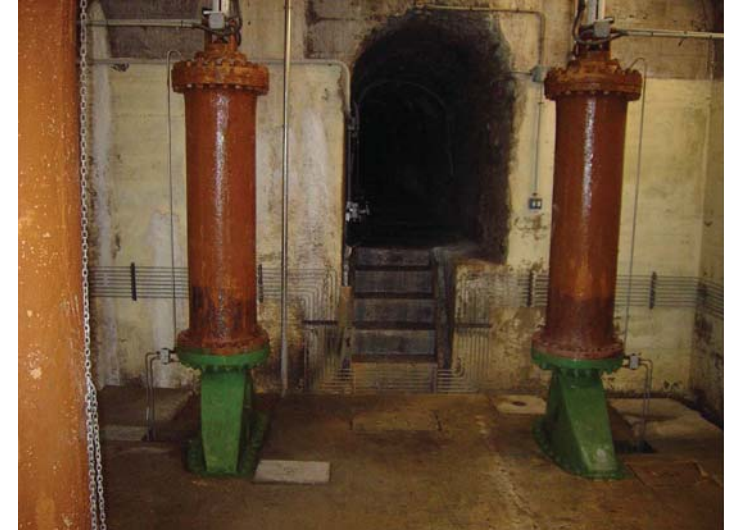
## ANÁLISIS DEL ESTADO ACTUAL:

- Estado avanzado de oxidación.

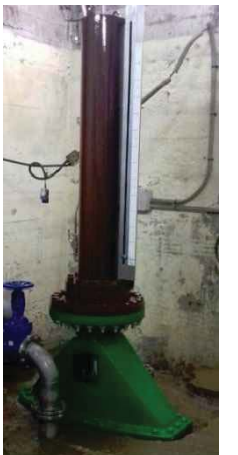
(AutoCAD)

· Diseño, fabricación, suministro y montaje de cuatro cilindros oleo-hidráulicos de accionamiento.

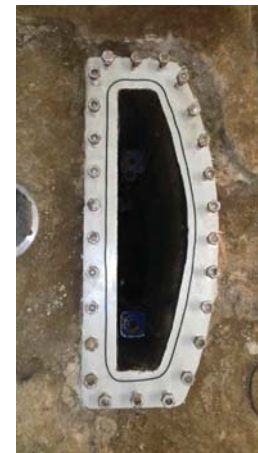
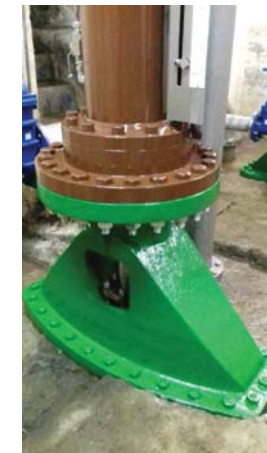
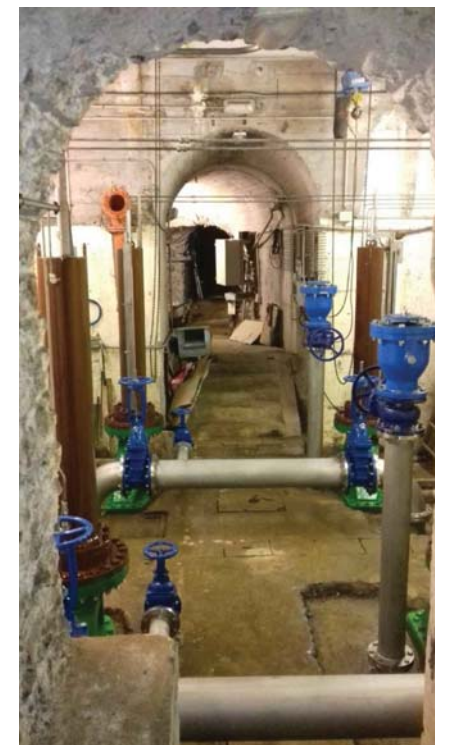
· Reparación de los hierros fijos y elementos de estanqueidad.
