Evaluación de Riesgos en Máquinas en Colegio Salesianos de La Almunia de D^a Godina

Autor: **Javier Aznar Pellicer**
(Director: M^a Cristina Bellos Olave)

NUM TFG: 425.18.12
Julio 2019

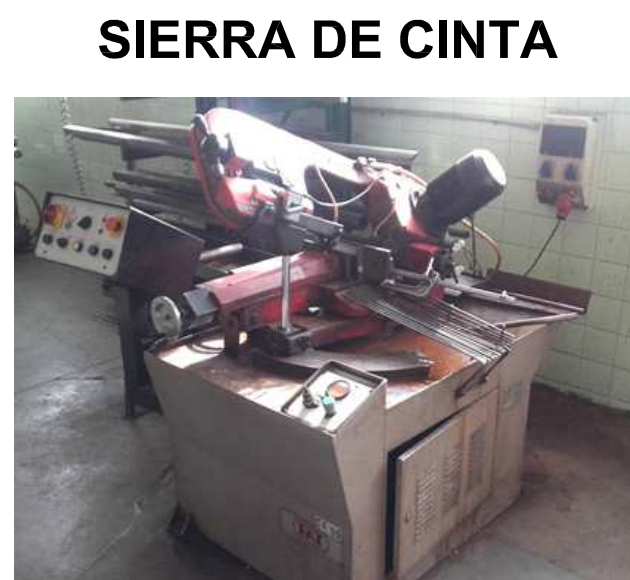
- Lleva Marcado CE.
- No necesita adecuación alguna, cumple con el R.D. 1215

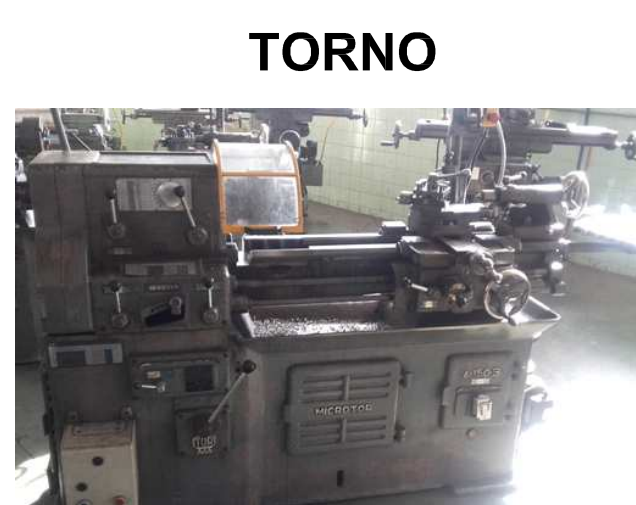
- No lleva Marcado CE.
- Realizar adecuación poniendo pictograma de riesgo eléctrico, reubicar paro de emergencia y colocar micro en puerta a mecanismo de avances para cumplir con Anexo I del R.D. 1215.

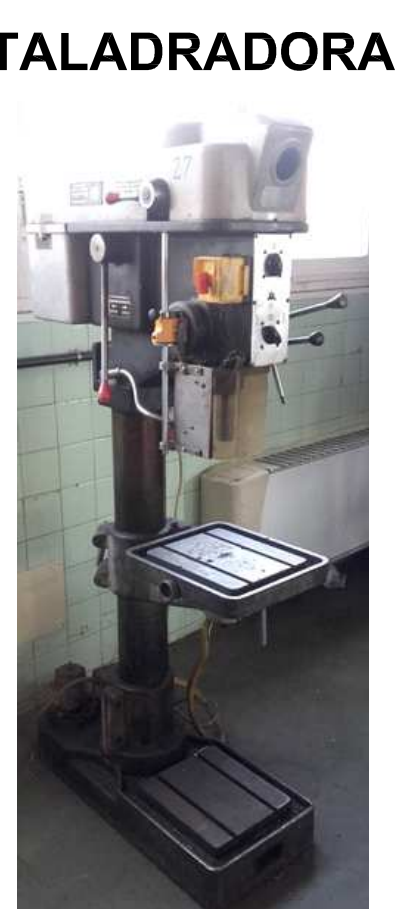
- No lleva Marcado CE.
- Realizar adecuación poniendo pictograma de riesgo eléctrico y paro de emergencia para cumplir con Anexo I del R.D. 1215.
