PATOLOGÍAS ASOCIADAS A LA FORMACIÓN DE TAUMASITA EN MATERIALES DE RESTAURACIÓN ESTRUCTURAL

NUM TFG: 423.20.34
Febrero 2021

Grado en Ingeniería Civil

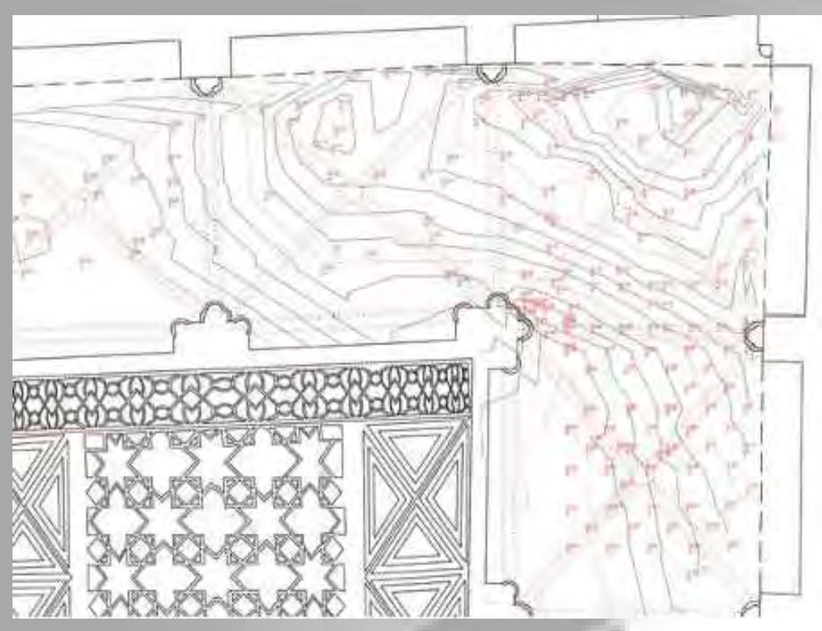
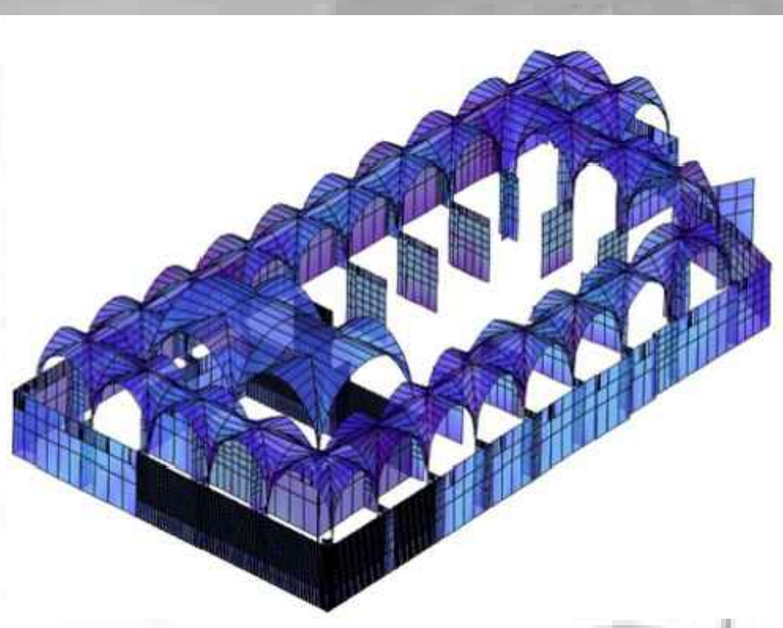
Varios edificios de la comarca de Calatayud presentan cuadros de grietas en sus fábricas después de las obras de recalce de sus cimientos.

Las grietas estan asociadas a procesos expansivos relacionados con la aparición de sales del cemento, pero, ¿cómo puede ser esto posible si las lechadas utilizadas se realizan tomando precauciones respecto de su ataque químico, utilizando para ello cementos sulfato resistente?

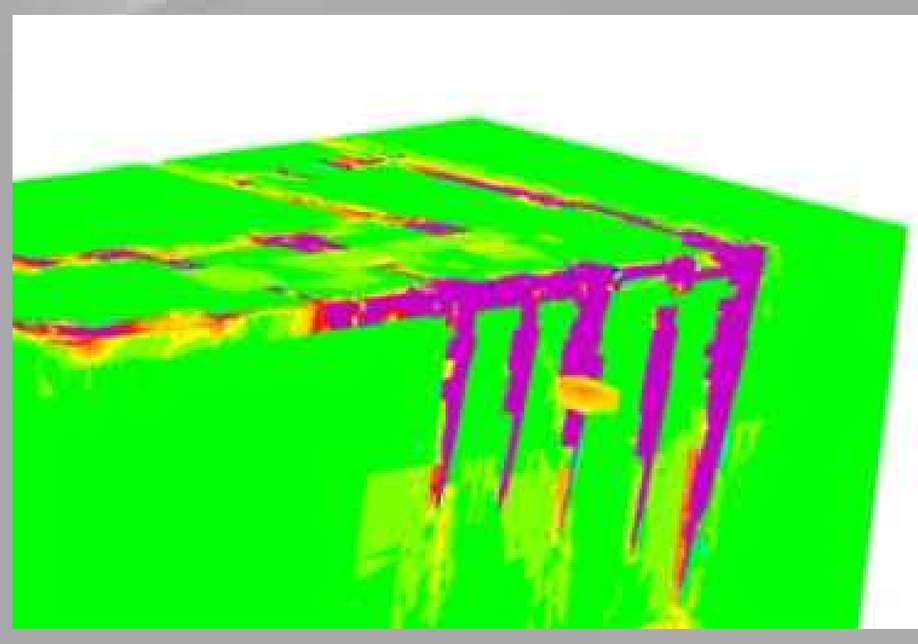
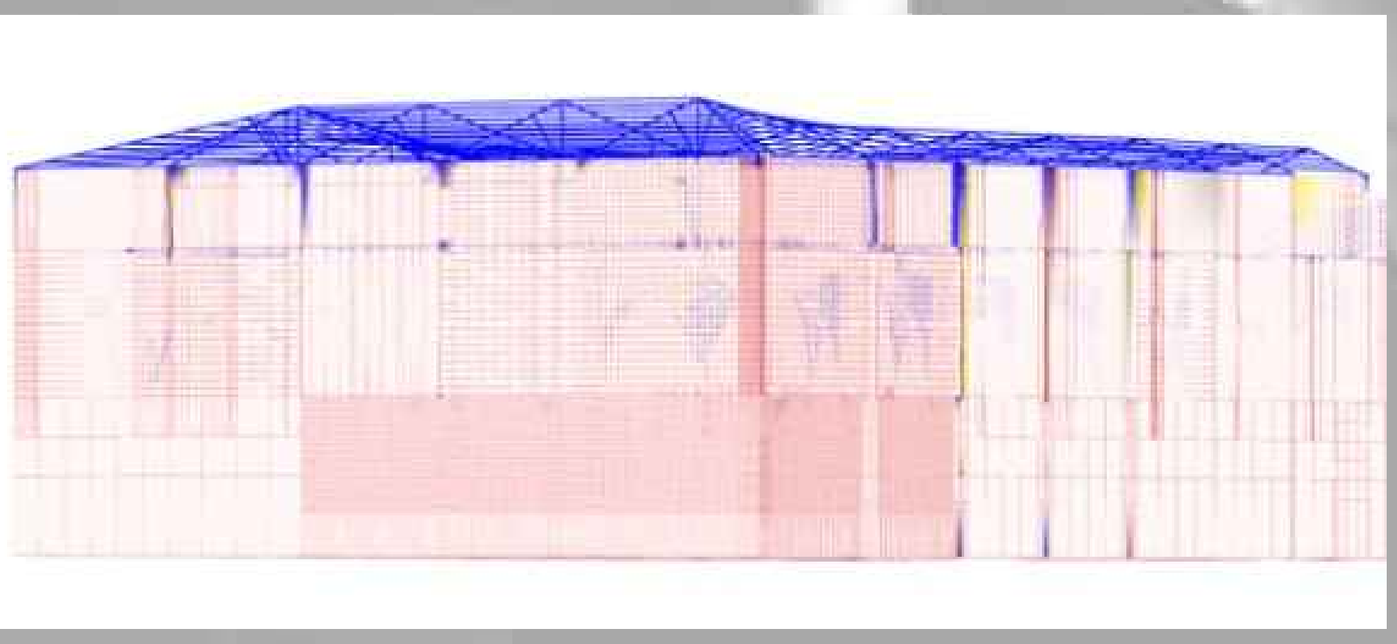
Se han tomado datos mediante topografía de la volumetría del edificio, y se han actualizado los planos del Plan Director de la Colegiata de Santa María la Mayor de Calatayud, midiendo la expansividad observada en la solera de la esquina noroeste.

Se ha realizado modelización numérica de la estructura del cuerpo claustral de la Colegiata.

Finalmente, se han preparado probetas de lechada de cemento reproduciendo las condiciones de agresividad del terreno, y se han ensayado las mismas para obtener sus parámetros.
